## **Perizia Tecnica**

La presente analisi tecnica fa riferimento alla stima del valore economico degli impianti elettrici utilizzatori MT/BT della stazione di sollevamento acque reflue adiacente l'impianto di Depurazione di Acerra (NA), prima che atti vandalici commessi nella struttura da ignoti li danneggiassero irrimediabilmente, al punto da rendere necessario il rifacimento ex-novo degli stessi sulla base di un progetto redatto in considerazione delle norme tecniche attualmente vigenti e delle tecnologie in essere.

## **3. Descrizione dei danni**

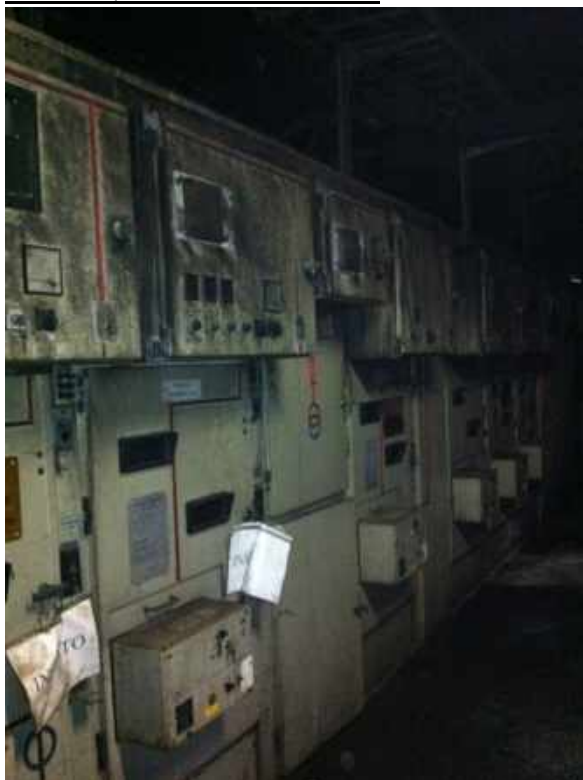
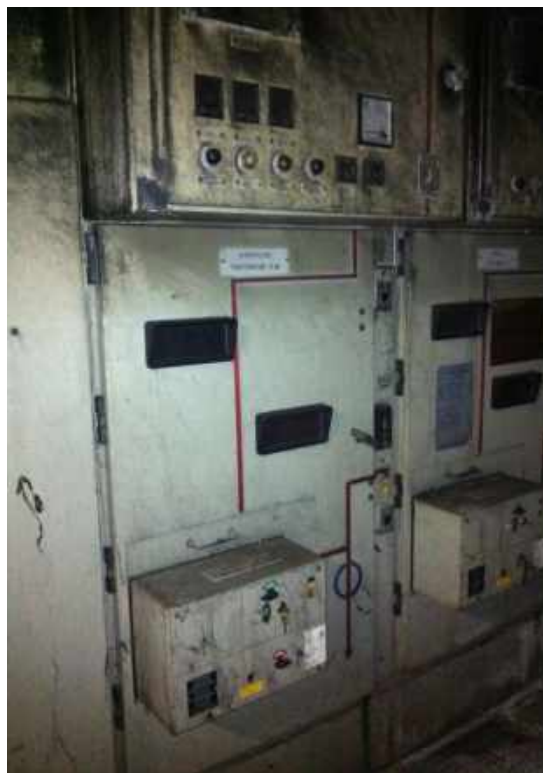
L'incendio ha interessato tutte le apparecchiature installate all'interno del locale Quadri Elettrici rendendole inutilizzabili, (vedi figure da 1 a 8).

Stato Quadri elettrici MT

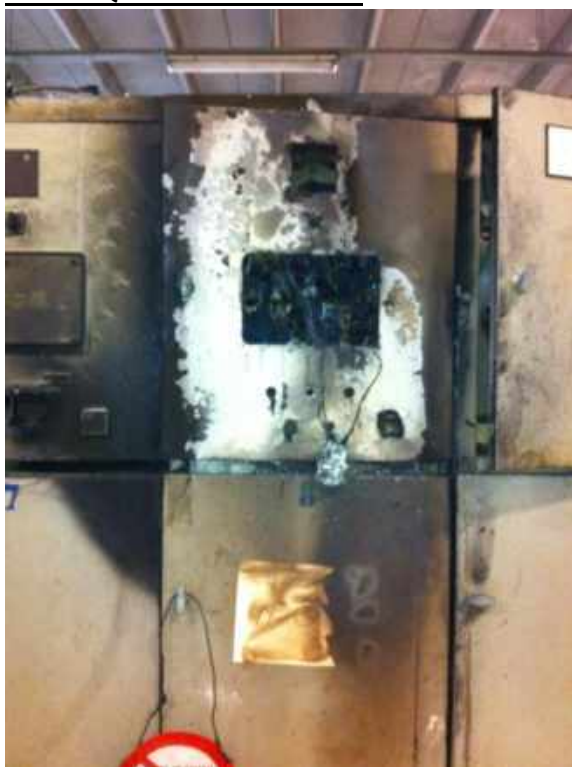
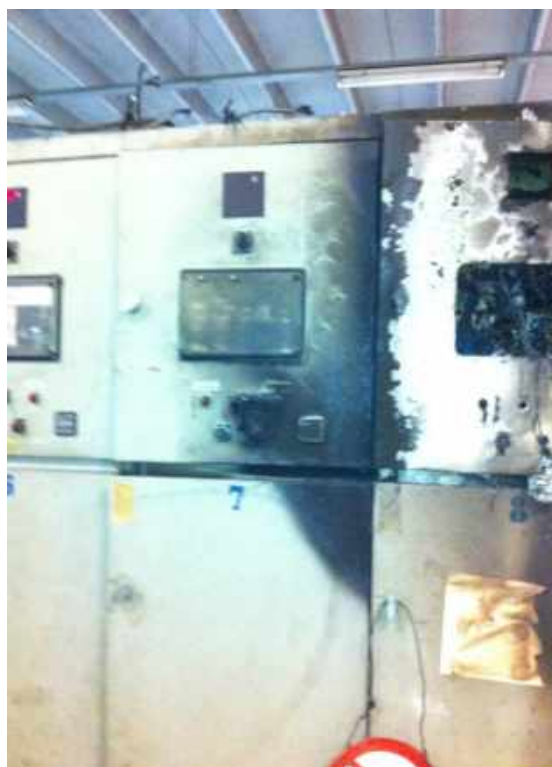
Stato Quadri elettrici Bt

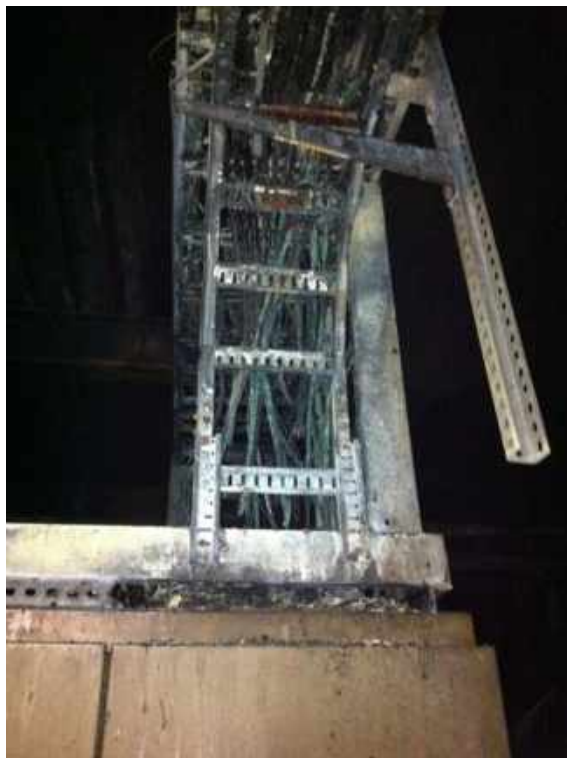
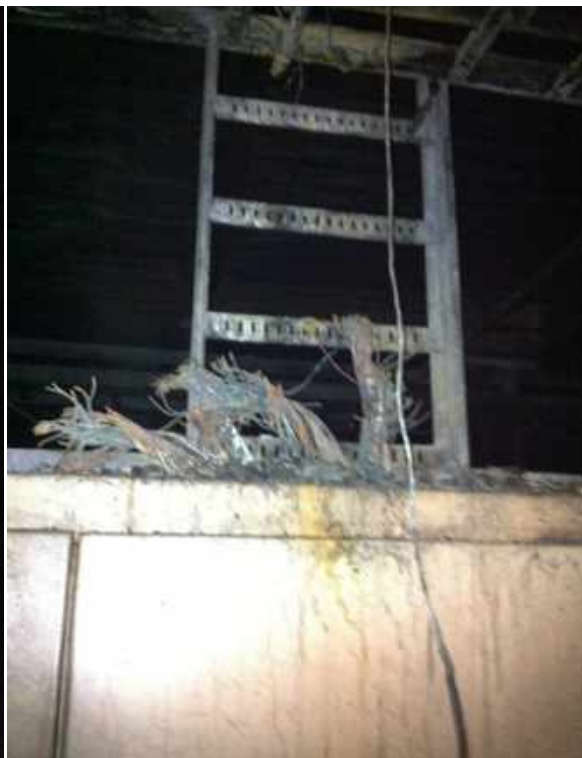
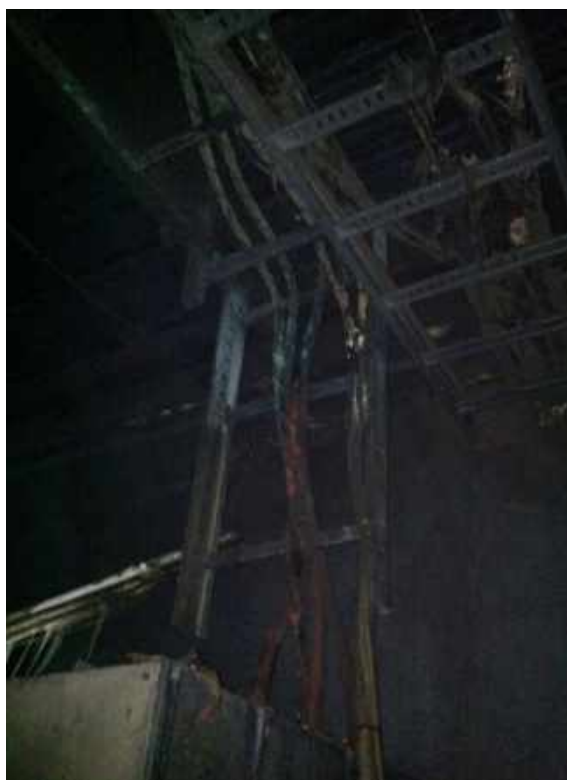
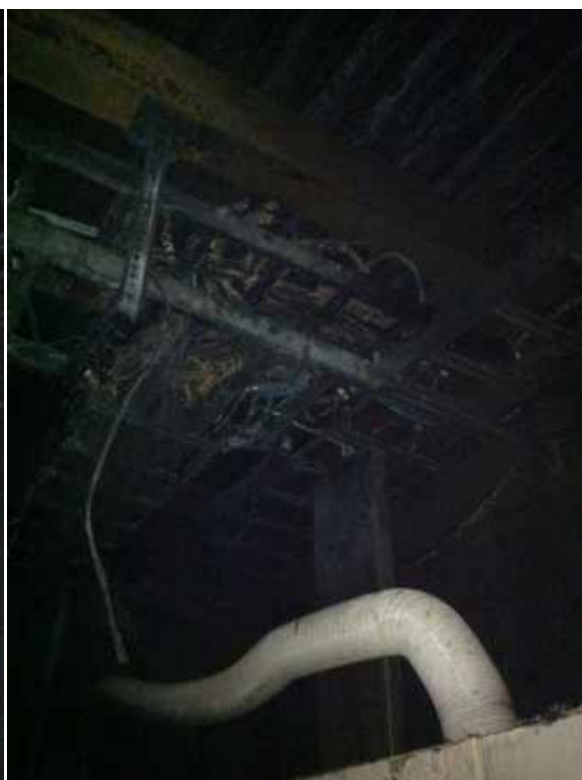
Stato infrastruttura di distribuzione

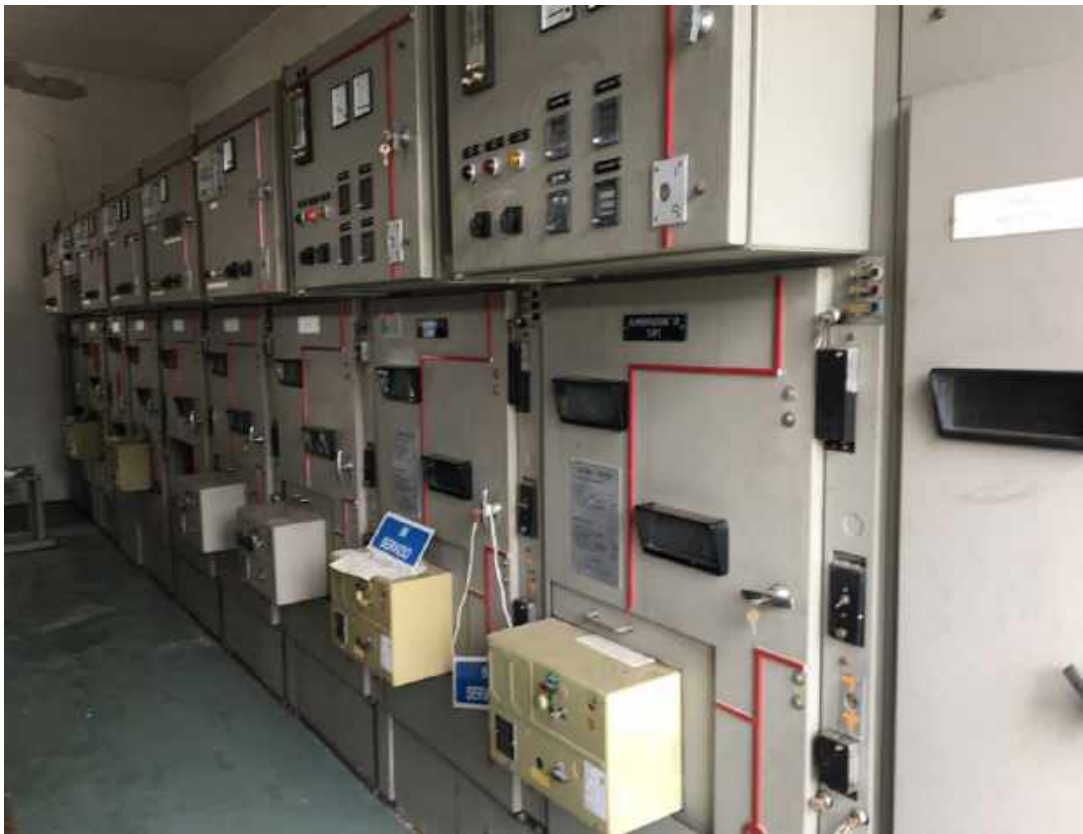
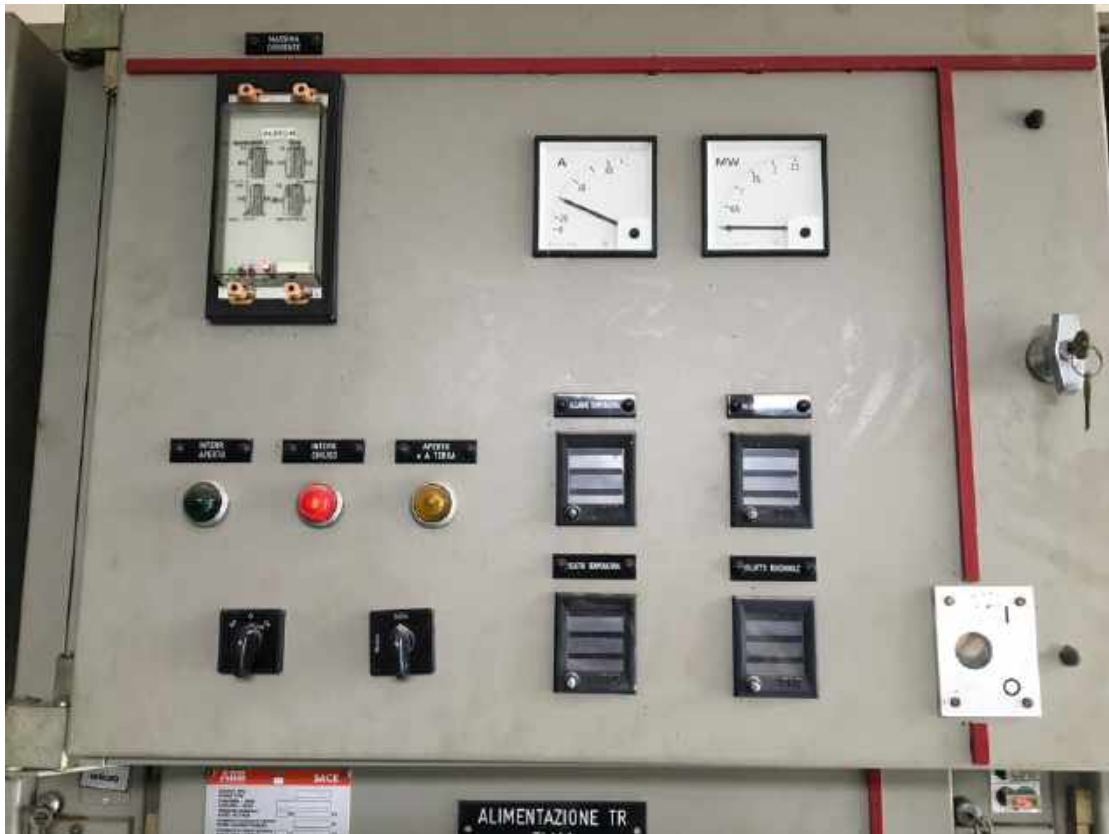
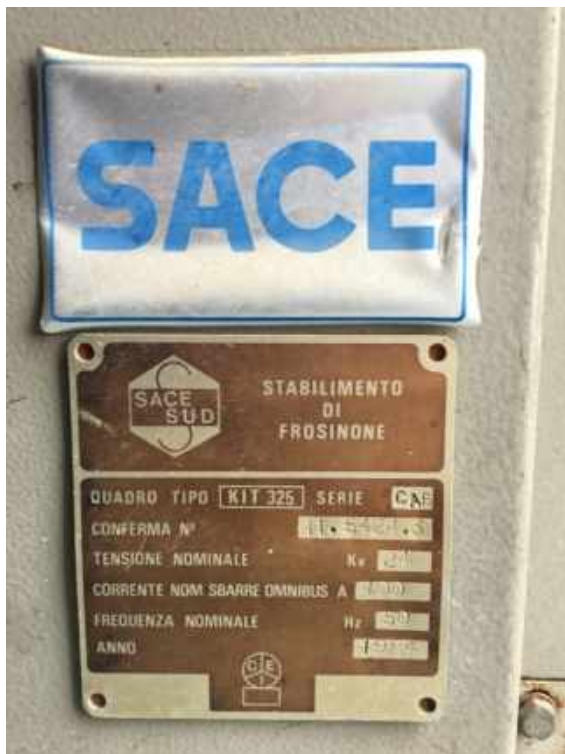
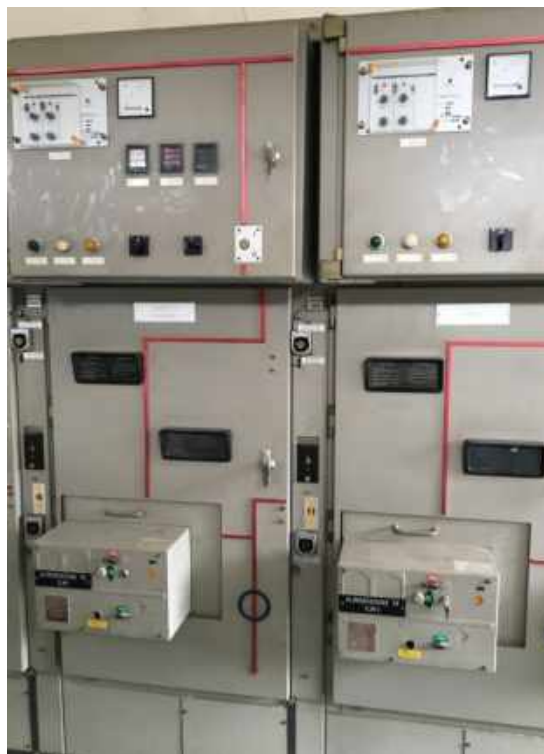
### Quadri MT

Quanto detto si può avallare prendendo a paragone alcuni quadri elettrici similari presenti nell'adiacente depuratore (Quadri MT "SACE" anno di fornitura 1984, Quadri BT "ESI" anno di fornitura 1980), anch'essi fondamentali per la continuità di esercizio e risalenti a periodi di installazione addirittura precedenti, rispetto a quelli di nostro interesse, come riportato negli elaborati di progetto, allegato A.2. Dai sopralluoghi effettuati in campo si riscontra che gli stessi sono correttamente funzionanti ed efficienti. Inoltre, come si può notare dalle foto riportate, si può senz'altro osservarne il buono stato di mantenimento con un grado d'usura accettabile e contenuto (vedi figure da 11 a 18).

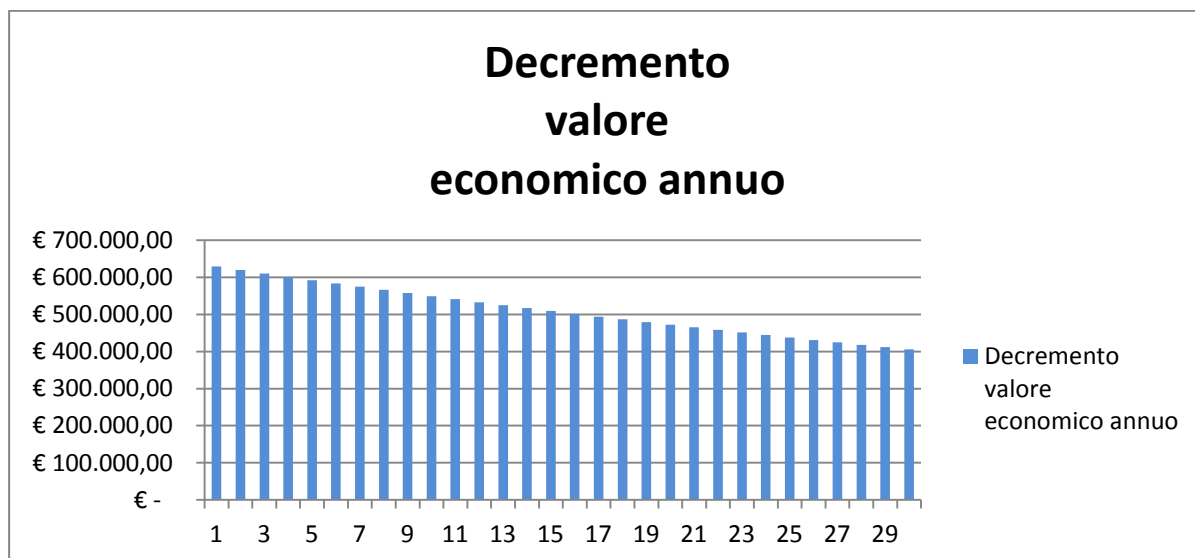
Facendo riferimento alle valutazioni di cui sopra, si può ipotizzare ragionevolmente un abbattimento percentuale progressivo del valore economico pari all'1,5% annuo, dovuto all'usura dei componenti e all'evoluzione tecnologica dell'impiantistica.

Considerando l'esercizio medio di ventinove anni, in virtù del decremento del valore economico annuo, riscontrabile nella rappresentazione grafica e nella tabella 5.A sotto riportate, si ottiene il valore economico degli impianti al momento del dolo, che corrisponde ad un imponibile di € 405.790,00.
